• **HINWEIS**

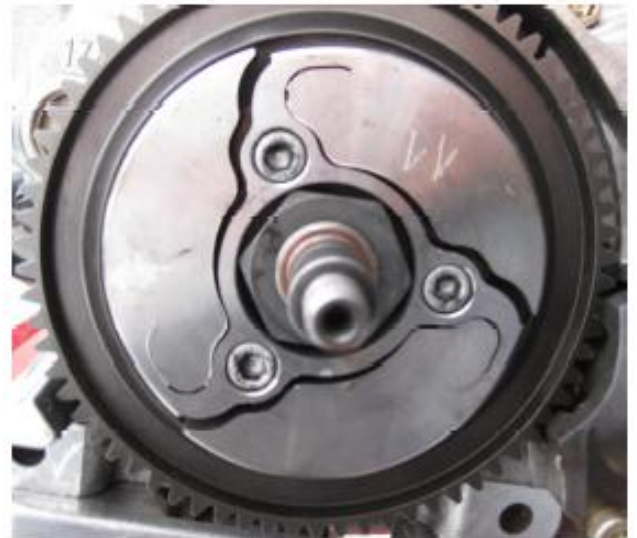
Das Starten eines ROTAX MAX Motors ohne montierte Kupplungstrommel führt zu einer permanenten Deformation der Fliehkraft-Arme wie in nebenstehender Abbildung gezeigt. Diese Beschädigung ist nicht reparabel, so dass die Kupplungsscheibe ausgetauscht werden muss um die normale Funktionalität wieder herzustellen.

Da eine derartige Beschädigung durch eine unvorschriftsmäßige Wartung/Reparatur verursacht wird, können die Austauschkosten nicht vom Hersteller in Garantie übernommen werden.
